Ermittlung des Bruchkraftergebnisses bei Einsatz von Gurtbändern als Line, die angeschnitten / eingerissen sind

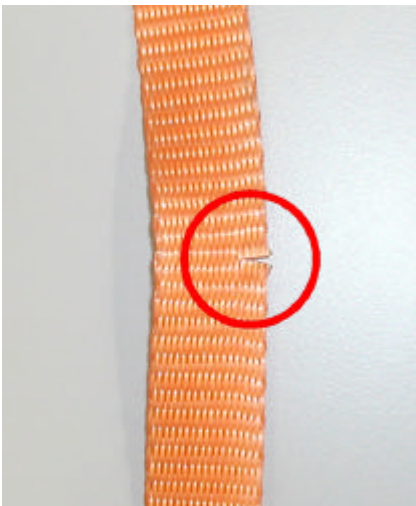
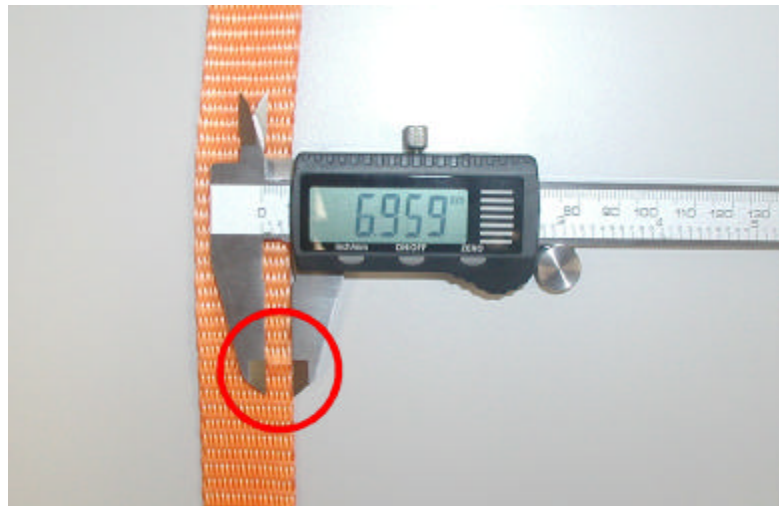
Die Line wurde an der seitlichen Kante mit der Schere vorsätzlich eingeschnitten. Die Schnittlänge betrug 6,9 mm, dies entspricht ca. 1/4 der Bandbreite der Line. Das Gurtband war neu, ungedehnt, sauber und trocken.

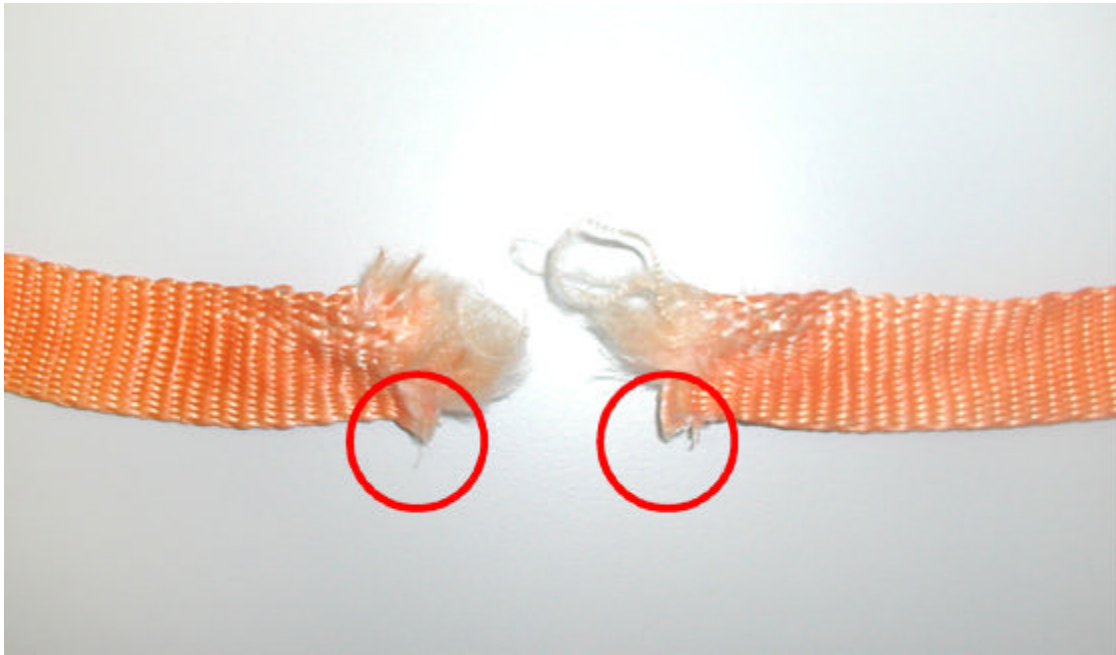
nach Versuchsende;

Das reine Band hat eine Bruchkraft von 2300 daN. Diese Kraft wurde als Endkraft eingestellt und es sollte gemessen werden, bei welcher Kraft das Band bricht. Bei Erreichen einer Zugkraft von 1080 daN endete der Versuch. Es konnte keine weitere Kraft mehr aufgebracht werden, da die Line in zwei Teile brach.

Das zeigt, dass beschädigte Lines keinesfalls verwendet werden dürfen. Die Verminderung der Bruchkraft der hier verwendeten Line beträgt in Prozent angegeben ca. 47 %.

- * der vorsätzlich angebrachte Schnitt ist sehr schön zu erkennen, siehe eingekreiste Markierungen
- * restliches Band bricht genau an dieser Stelle mit den typischen Ausfransungen
