Ermittlung von Bruchkrafteergebnissen bei Einsatz von Line Locker in Line long way

1. Aufgabenstellung

Die Aufgabenstellung der am 12.12.2008 durchgeführten Überprüfungen bestand darin, in Anlehnung an relevante Prüfnormen die Bruchkräfte bei Einsatz von Line Locker in der Line „long way“ zu untersuchen. Dabei sollte insbesondere der Einfluss der Line Locker auf das verwendete Gurtband untersucht werden.

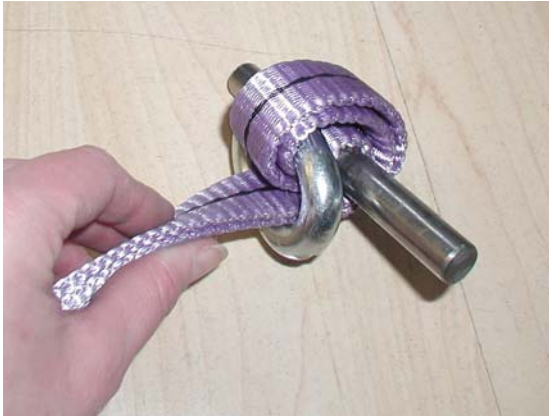
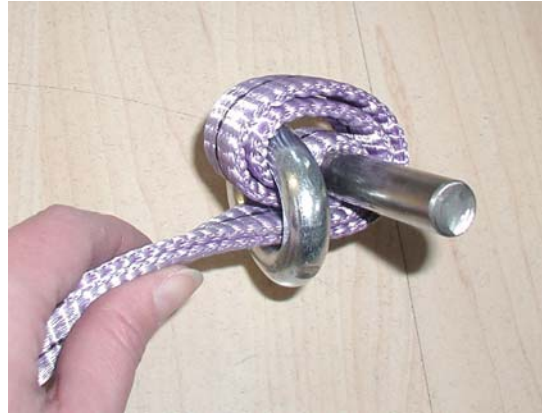
Versuche ohne Schutzlage

Versuch	Bandbreite	Soll-Bruchkraft Band	max. Kraft bis Bruch	Zustand nach Prüfung	Verminderung in %
Nr. 1	25 mm	4500 kg	2333 kg	Webfäden abgesichert, starke Plastifizierung	48,16 %
Nr. 2	25 mm	4500 kg	2030 kg	Webfäden teils abgesichert, leichte Plastifizierung	54,89 %

Versuchsanordnung, Line „long way“ mit doppelter Schlaufe in Line Locker, eingehängt in Bolzen, ohne Schutzlage.

Das zu prüfende Gurtband wurde vertikal in die Prüfmaschine eingehängt. In die beiden Endschlaufen wurden, wie auf den nachfolgenden Bildern ersichtlich, Rundstäbe eingeschoben, die in einer Bolzenvorrichtung fixiert wurden. Daraufhin wurden die Gurtbänder kontinuierlich vertikal bis zum Bruch belastet.

Bei den Versuchen 1 + 2 (ohne zusätzliche Schutzlage) trat der Bruch in der Line sehr früh ein, siehe Ergebnisse.

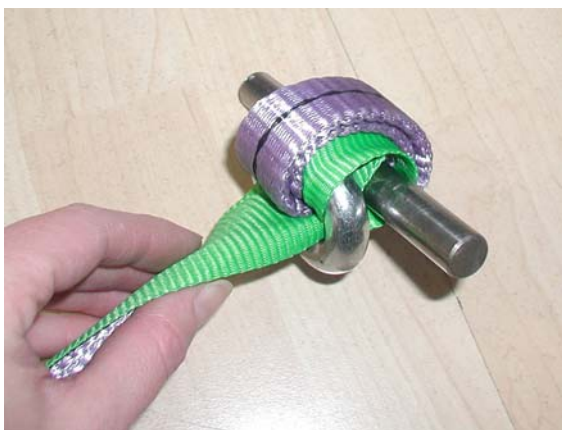
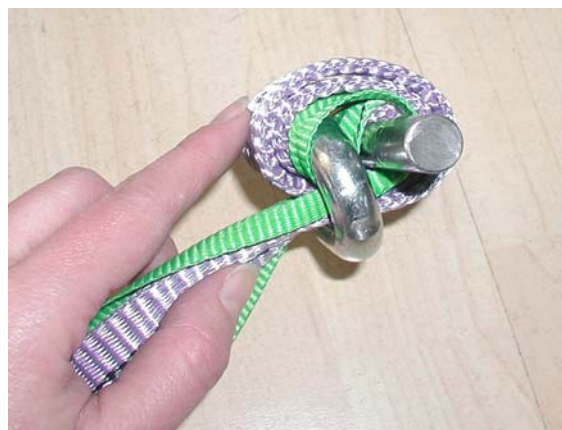
Versuche mit Schutzlage

Versuch	Bandbreite	Soll-Bruchkraft Band	max. Kraft bis Bruch	Zustand nach Prüfung	Verminderung in %
Nr. 3	25 mm	4500 kg	3061 kg	Webfäden teils abgesichert, starke Plastifizierung	31,98 %
Nr. 4	25 mm	4500 kg	3044 kg	Webfäden teils abgesichert, starke Plastifizierung	32,35 %

Versuchsanordnung, Line „long way“ mit doppelter Schlaufe in Line Locker, eingehängt in Bolzen, mit Schutzlage.

Bei den Versuchen 3 + 4 (mit zusätzlicher Schutzlage) trat der Bruch wesentlich später ein, siehe Ergebnisse.

Wir empfehlen daher die Verwendung von Zwischenlagen, die zusammen mit der Line mittels einer doppelten Schlaufe um den Line Locker gewickelt werden.
